Sebeville (50)

## Diagnostic de l'église de Saint-Pierre et Saint-Paul

Diagnostic géotechniques (G5)

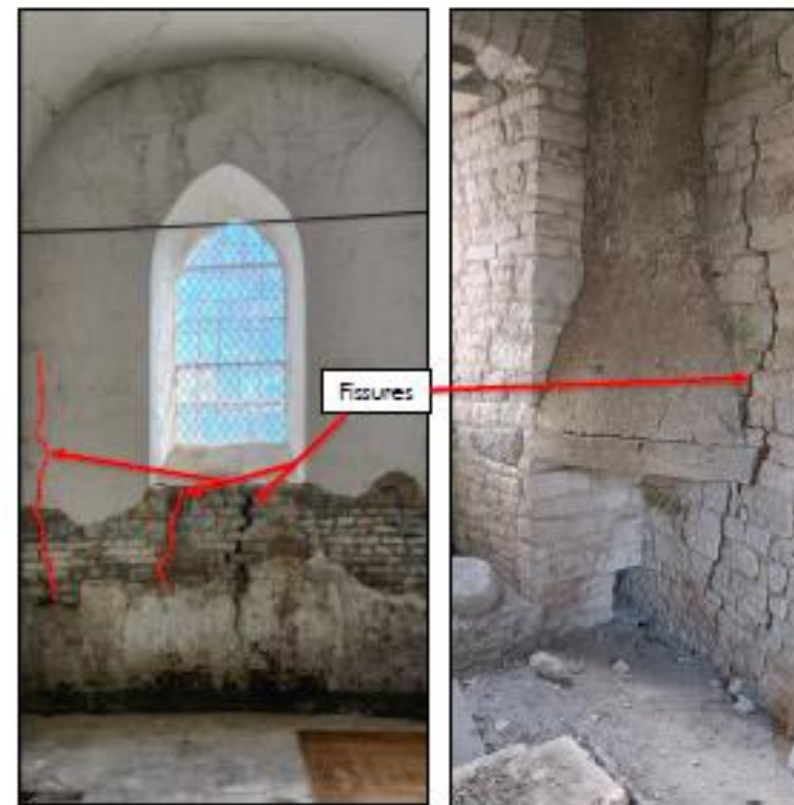
L'église Saint-Pierre-et-Saint-Paul de Sébeville (50) présente des désordres affectant les murs de l'ouvrage. La mission consiste à réaliser un diagnostic géotechnique de l'édifice. D'après les informations transmises et les observations effectuées lors de la visite sur site, des désordres sont visibles sur l'ensemble de l'ouvrage : fissures au niveau des ailes, du chœur, des voûtes, ainsi qu'à l'entrée de l'église. De plus, un déversement des murs de la nef a été constaté.

Photographie : Fissures verticales (aile de l'église à gauche)
